18 maggio 2018

Avviso urgente relativo alla sicurezza sul campo

Raccomandazione riguardante la rimozione sterile della busta primaria di polvere di cemento

Cementi ossei PALACOS® e COPAL®

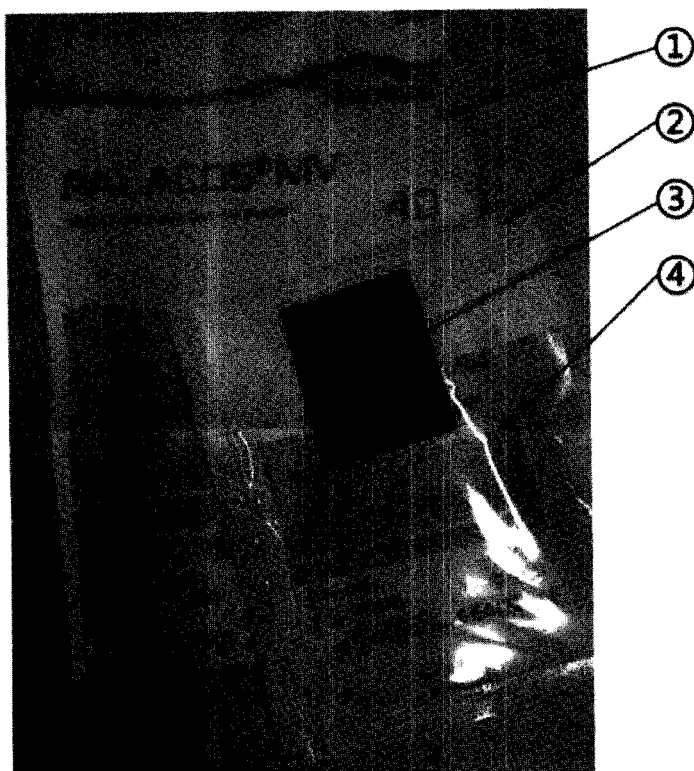
Foto: Descrizione delle parti del prodotto
